Entwicklung der Wasserbespannung in der Boschbeek 2015 – 2022

Andreas Pook
Amt für Technischen Umweltschutz

Ecotop 2022
Niederkrüchten, 15. Oktober 2022

Boschbeek / Buschbach

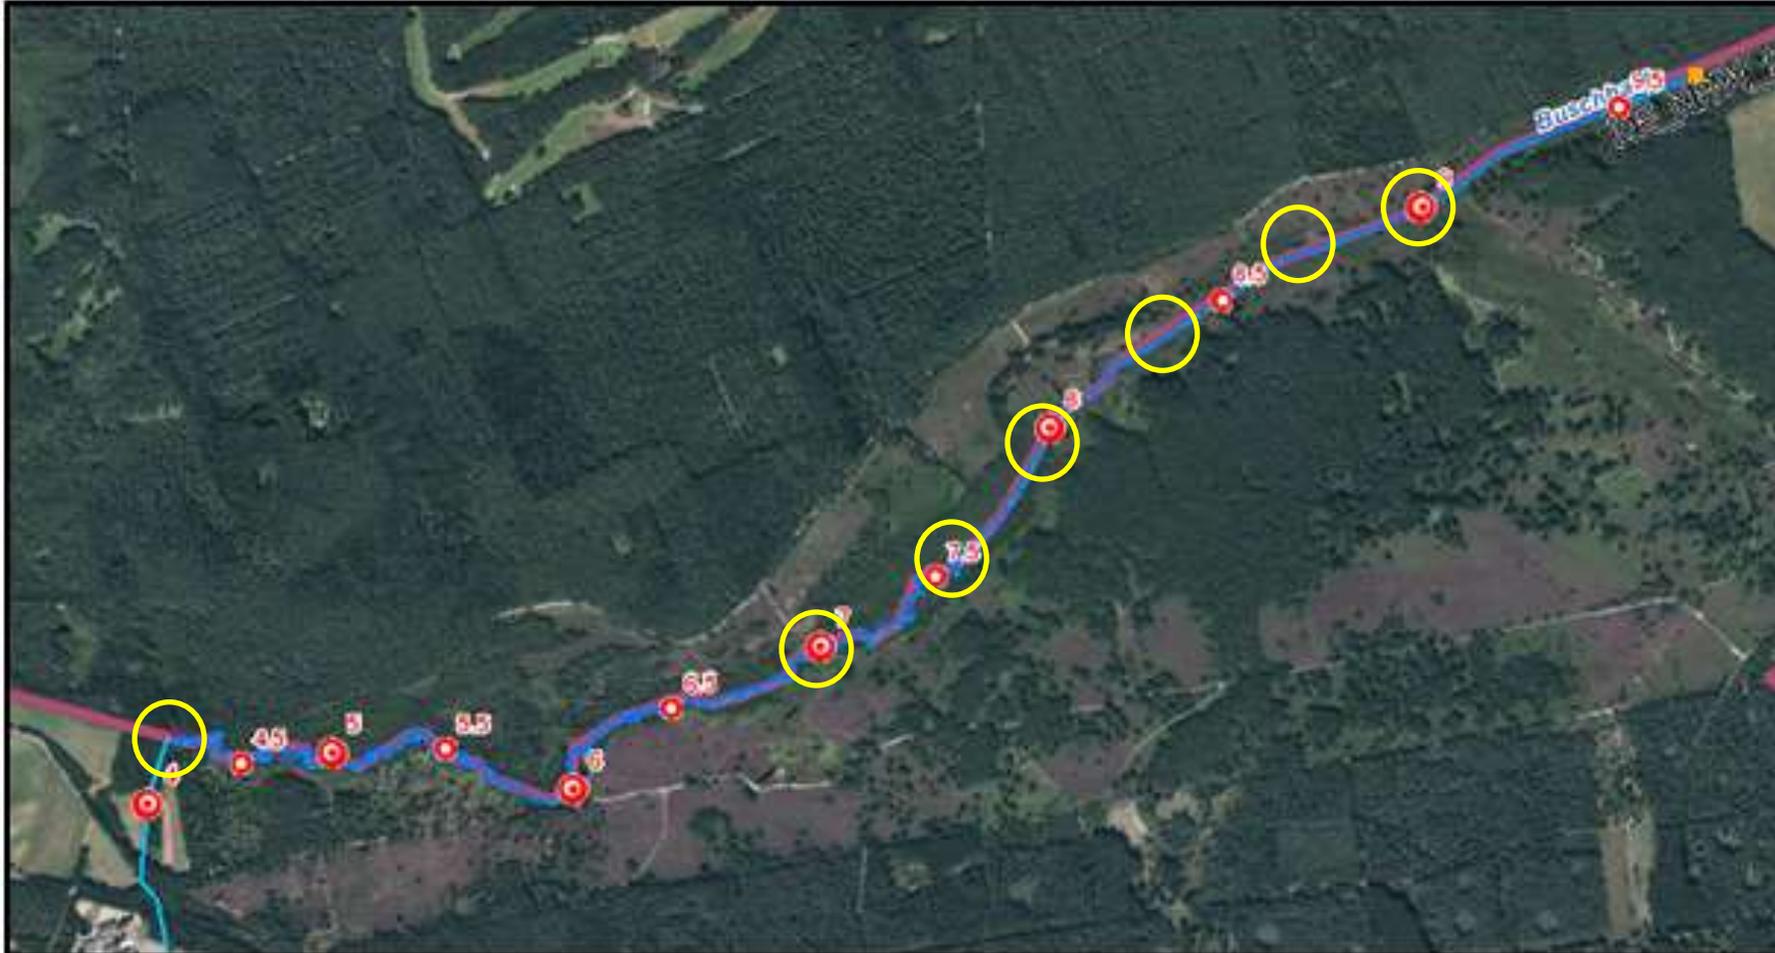
Übersicht der Kontrollpunkte

- Auffälligkeiten in der Wasserbespannung der Artenschutzgewässer auf deutscher und niederländischer Seite (Vossenkop)
- Rückgang des Sonnentaus
- Bildung einer UAG für das Monitoring Garzweiler zum Thema Boschbeek
- Mehrmalige jährliche Begehung markanter Punkte zur Messung des Wasserstandes / Kontrolle der Wasserbespannung

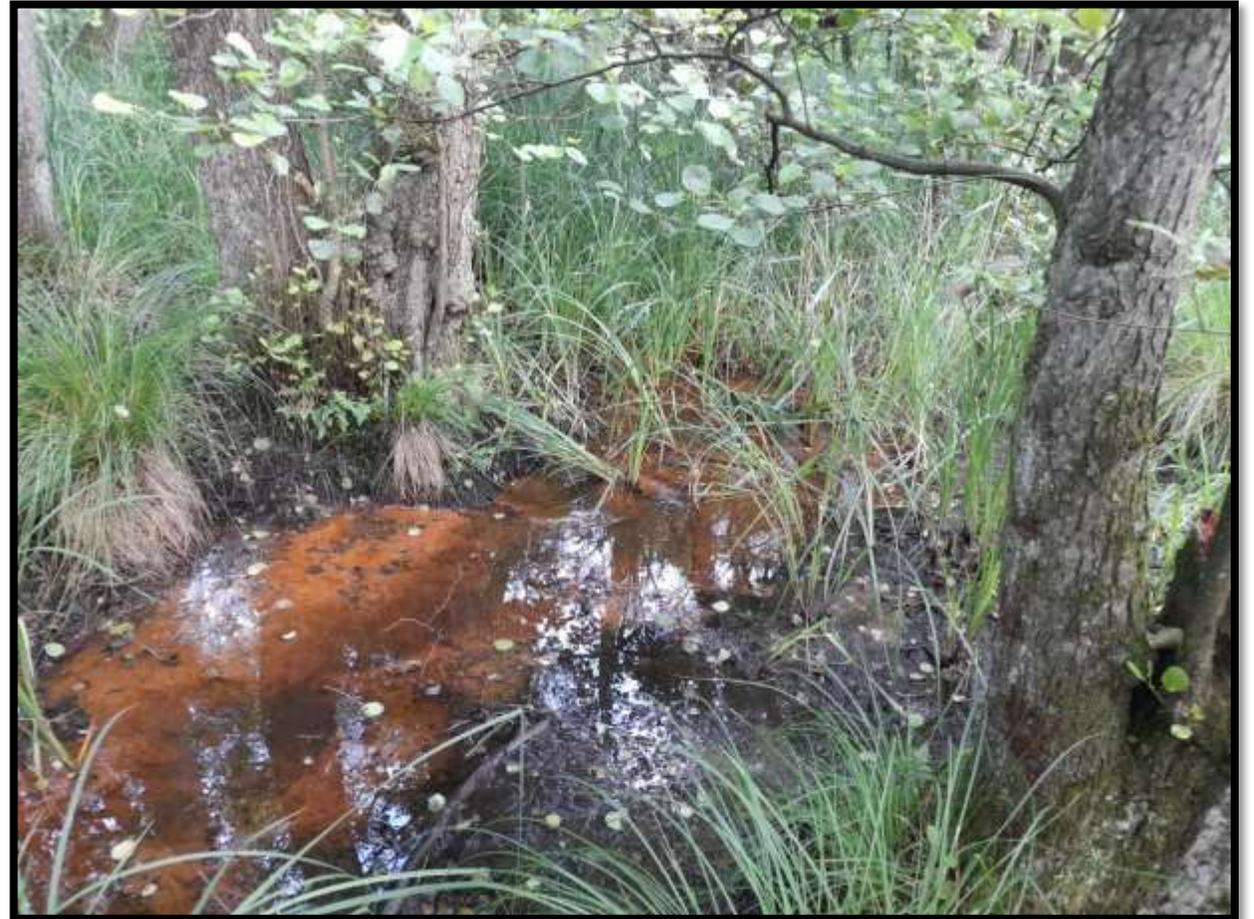
Komplettbegehung des Mittellaufs 2021

- Auffinden der tatsächlichen Quelle
- Feststellung der mangelnden Durchgängigkeit

Die Boschbeek / der Buschbach ist nur noch bis zu der markierten Stelle ein Oberflächengewässer.

Dort befindet sich die eigentliche Quelle. Alle oberhalb liegenden Bereiche sind zwar auch teilweise mit Wasser bespannt, es besteht allerdings keine oberflächliche Verbindung mehr zur Boschbeek / zum Buschbach.

➤ Auswirkungen auf das Einzugsgebiet (kein berichtspflichtiges Gewässer gemäß EU-WRRL)
